# Overvåking av Ytre Oslofjord i 2014-2018

## 5-årsrapport

| Tittel<br>Overvåking av Ytre Oslofjord i 2014-2018. 5-årsrapport | Løpenummer<br>7423-2019 | Dato<br>29.10.2019 |

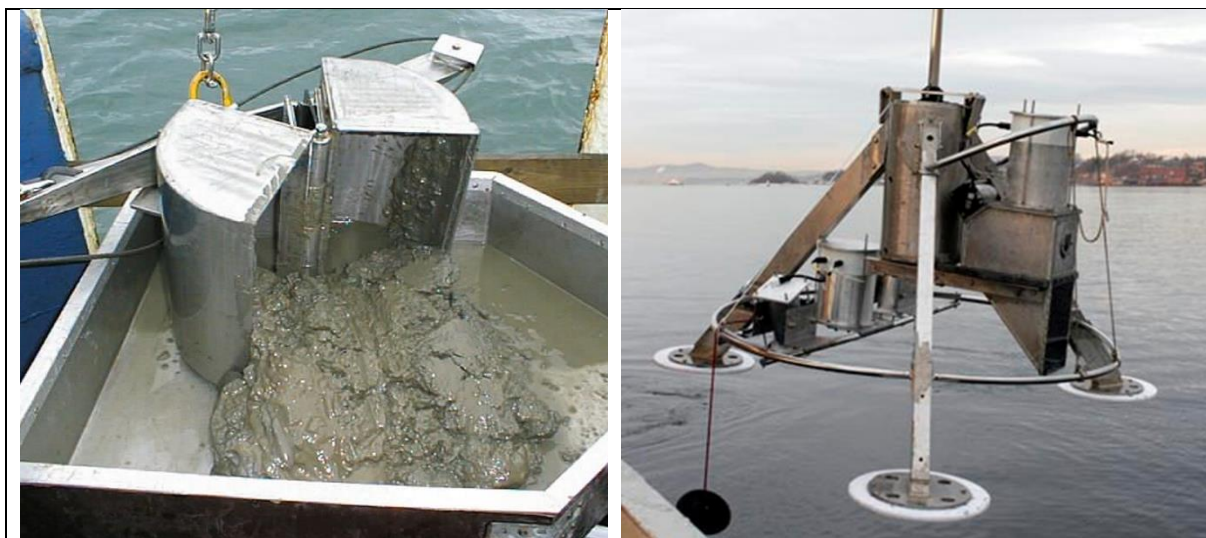
Figur 14. Van Veen-grabb (venstre) som benyttes til prøvetaking av bløtbunnsfauna og SPI-kamera (høyre) som tar et horisontalt bilde av sedimentet. Foto: NIVA
